COMMUNE DE BELMONT-SUR-LAUSANNE  
**Municipalité**

**Préavis No 10/2016**

**Parcelle privée 156 : travaux de remise en état suite à glissements de terrain**

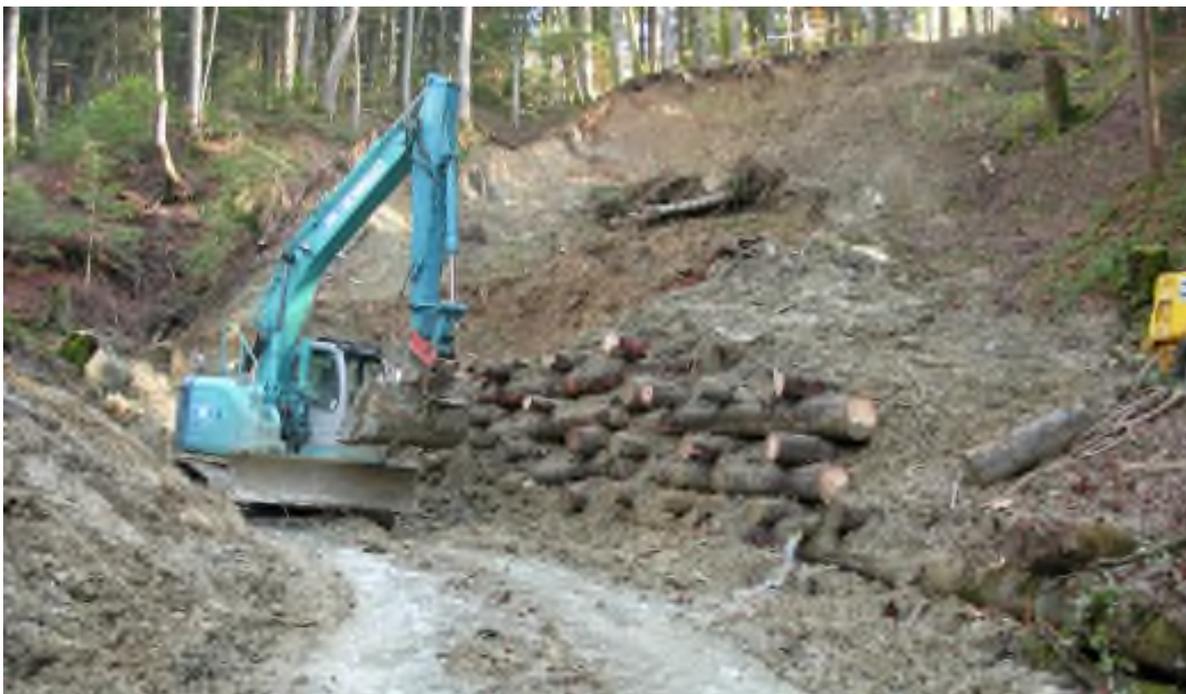
Il s'agit pour nous aujourd'hui de procéder à l'évacuation des gravats qui obturent le cours d'eau et de lui redonner son profil initial. Les berges doivent être stabilisées et consolidées au moyen de caissons fait de rondins de bois qui agissent comme une armature, comme illustré ci-dessous. Cette armature permet ensuite de recueillir le matériau extrait du lit de la rivière et de reconstituer la berge.

*Photo prise sur la parcelle 555 comme exemple*

Ce procédé présente les avantages suivants :

- il renforce le pied de la falaise et permet de diminuer fortement le risque de mouvements futurs ;
- il présente une solution durable qui a déjà été éprouvée et fait ses preuves dans des situations similaires ;

- il permet d'éviter de charger les matériaux issus du glissement et de les évacuer en décharge, ainsi que les coûts de transports qui y sont liés. Par ailleurs, il est utile de préciser ici que l'évacuation des gravats fragiliserait le pied de la falaise, laissant entrevoir la possibilité d'un nouveau glissement dans le futur ;
- il répond aux critères minimaux posés par la DGE-EAU pour l'obtention des subsides maximaux. Toute autre solution verrait le taux de subventions fortement diminuer, voire même disparaître.

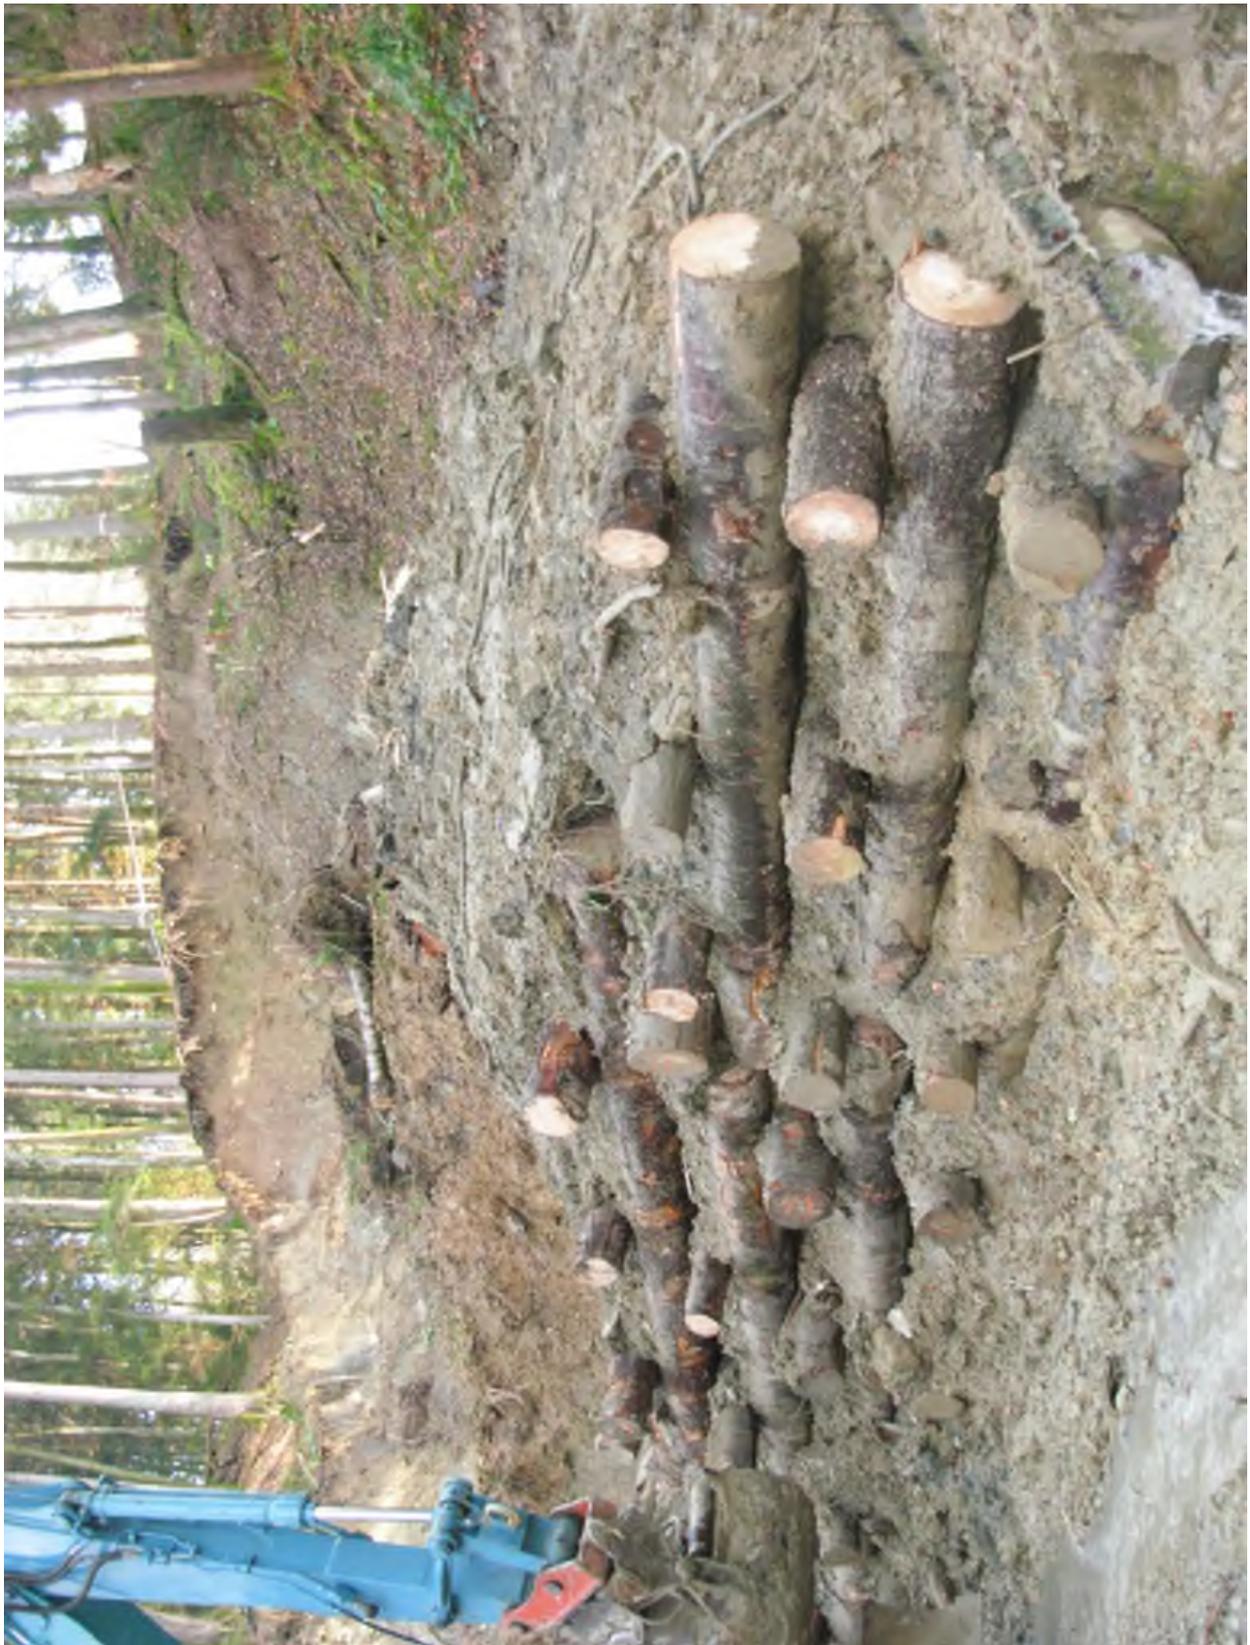
*Photo prise sur la parcelle 555 comme exemple*

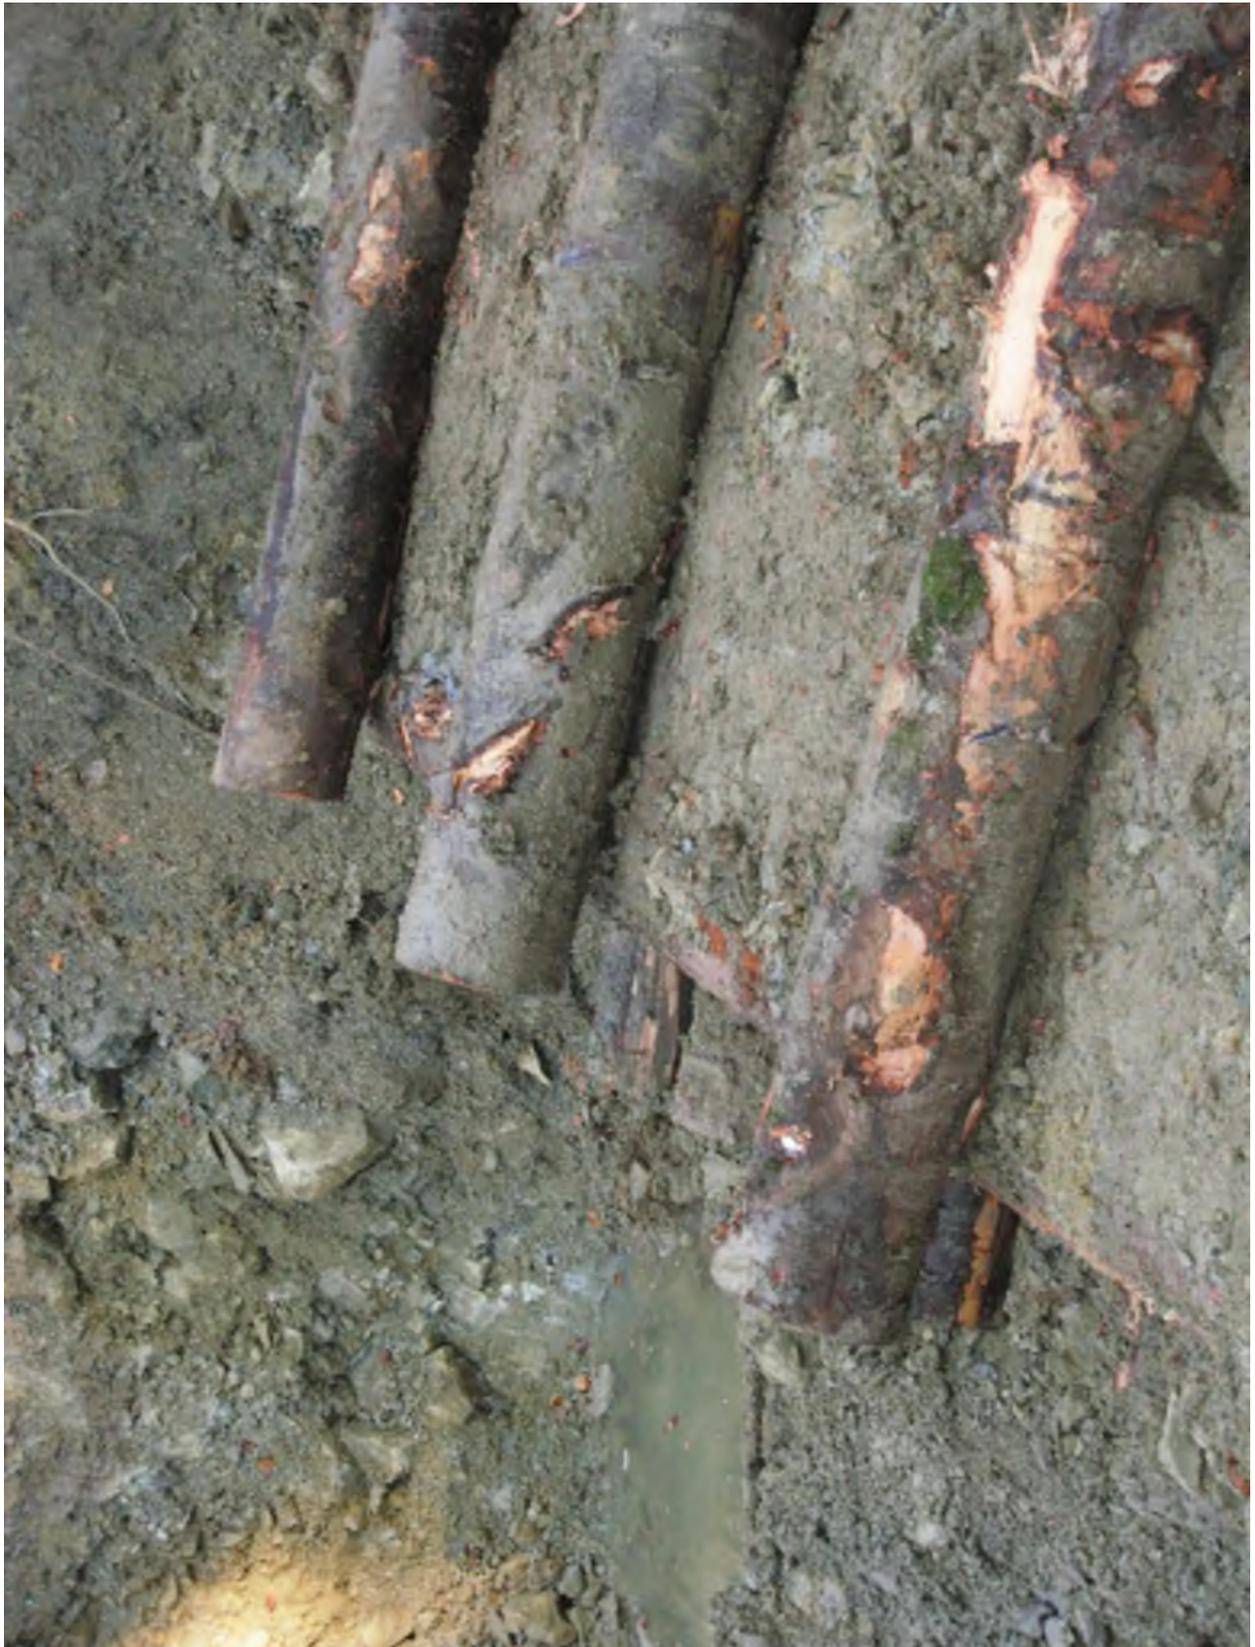
*Photo prise sur la parcelle 555 comme exemple*
